**Tipo de cultivos y procesos de escorrentía en Las Llanadas,
Los Realejos (Tenerife, España)**
*Agriculture and ephemeral gully erosion in Las Llanadas,
Los Realejos (Tenerife, Spain)*

Francisco Javier Dóniz Páez
Departamento de Geografía. Universidad de La Laguna
jdoniz@ull.es

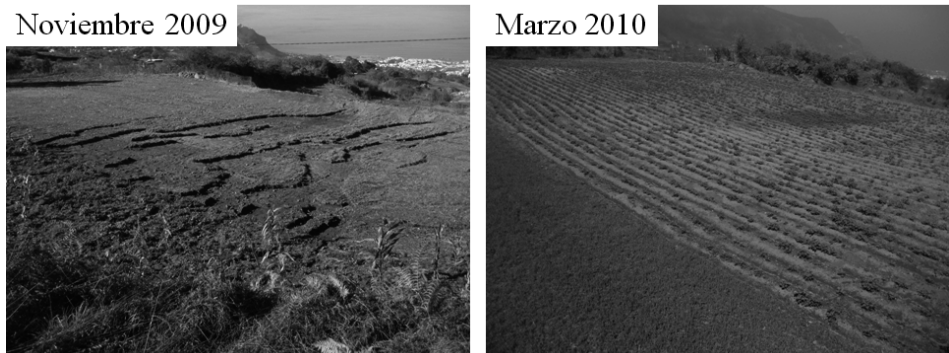
Figura 1. Situación de la misma parcela de cultivo tras lluvias intensas (noviembre 2009 izquierda) y meses después (marzo de 2010, derecha). Las fotografías demuestran el carácter efímero de las cárcavas, ya que varios meses después de generarse, el arado y la siembra de la tierra las ha eliminado del paisaje

Este artículo se centra en uno de los principales peligros (naturales) y riesgos a los que está sometida la población de Canarias: las lluvias torrenciales y las consecuentes inundaciones (MARZOL, 1989; DORTA, 2006; ARRANZ, 2008) y la formación de cárcavas efímeras (gullies) en los campos de cultivo (Fig. 1) (DÓNIZ y GUILLÉN, 2010), que si bien no son irreversibles, si que se producen con bastante frecuencia y son recurrentes. Por tanto, el objetivo de este trabajo es analizar cuáles fueron los efectos del sistema tradicional de cultivos sobre los procesos de escorrentía que tuvieron lugar el 16 de noviembre de 2009 en La Llanadas, un barrio de las medianías altas de Los Realejos en El Valle de La Orotava (Tenerife), donde en menos de tres horas se recogieron más de 124 mm (Cuadro 1). Para alcanzar este objetivo se pretende valorar, por un lado, como se comporta la erosión torrencial

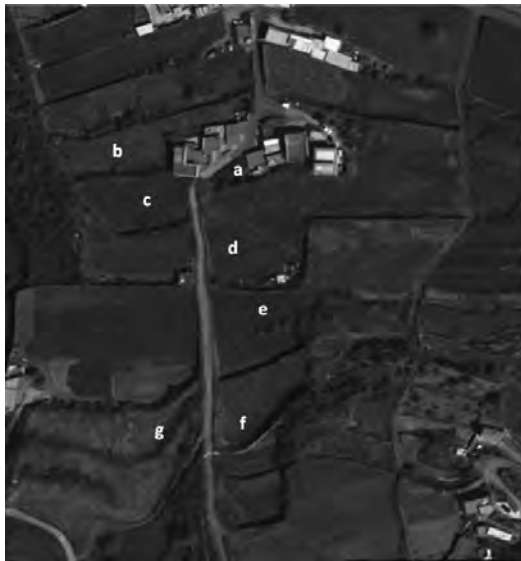
Figura 3. Localización de las parcelas estudiadas

Las siete parcelas estudiadas poseen una variación altitudinal de unos 24 metros y una superficie total 1,64Ha, con valores máximos, mínimos y medios de 0,75Ha, de 0,05 Ha y de 0,23Ha respectivamente, por lo que la variación en el tamaño de parcelas es muy significativa (Fig. 3). En ninguna de las parcelas estudiadas se han reconocido durante la investigación *in situ* elementos tradicionales o actuales que ayuden la evacuación extra de las aguas superficiales. La longitud total de las 16 cárcavas analizadas es de 399 metros, con máximos y mínimos de 45,2 y 11,8 metros respectivamente y con una media de longitud/gully de 25 m. La anchura máxima es de 2,9 m y la mínima de 0,2 m, con medias de 1,37 y 0,37 m respectivamente. La mayor profundidad de las cárcavas es de 1 metro, con medias de 0,5 metros y la menos profunda alcanza los 0,1 metros, con medias de 0,15 metros, por lo que están acordes con las profundidades publicadas para otros te-

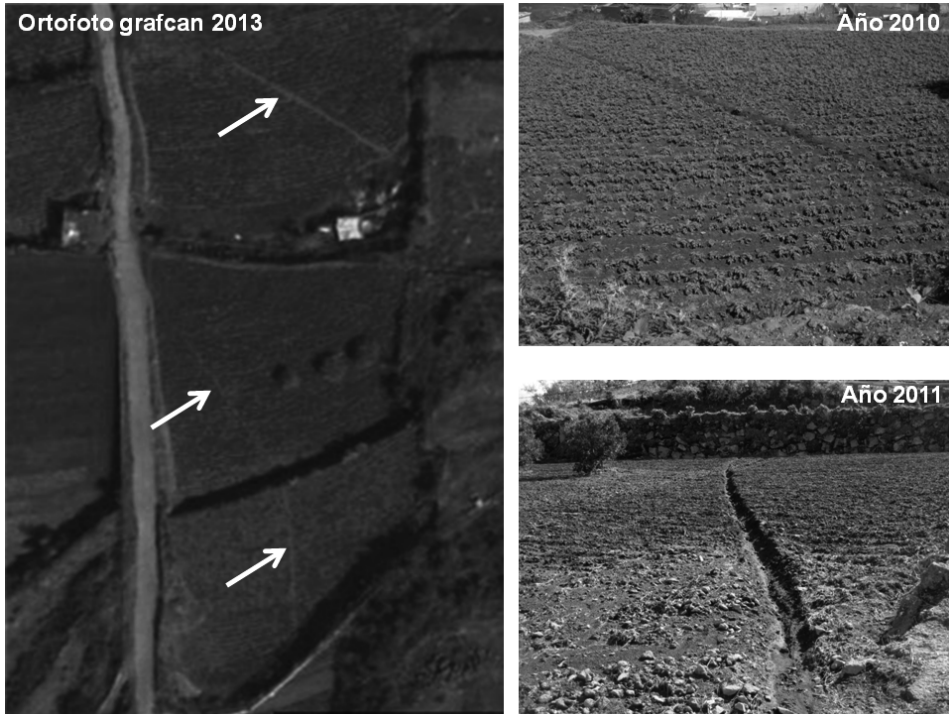
Figura 5. Zanjas en parcelas de cultivo de papatas recién plantadas en octubre de 2013 (izquierda), en noviembre de 2010 y en enero de 2011. En todos los casos, en el momento de las precipitaciones torrenciales de noviembre de 2009, no disponían de los aliviaderos

Sin embargo, no debemos olvidar que el mayor o menor efecto de los procesos de escorrentía están relacionados con la desaparición de elementos tradicionales que el agricultor ha ido eliminado de sus campos y con la ocupación de las antiguas barranqueras por parcelas de cultivo. En primer lugar las zanjas o aliviaderos que atravesaban las parcelas de cultivo y que funcionaban como canales de desagüe artificiales impidiendo los procesos de escorrentía, ya que evacuaban los excedentes de agua hacia los barrancos, depresiones o hacia los caminos rurales. En segundo lugar la desaparición de las barranqueras naturales o de las pequeñas depresiones por la que circulaba la escorrentía y hacia donde se vertían las aguas de las zanjas, convirtiéndolas en parcela de cultivos mediante sorribas y suelos de préstamo. Y, por último, la desaparición de los muros de piedra seca que individualizaban las parcelas y que actuaban como muros de retención de los finos cuando las zanjas se desbordaban. Por tanto, aunque es cierto que la cubierta de las parcelas puede, en función del tipo de cultivo, favorecer más o menos la formación de cárcavas, es la desaparición de los elementos antes reseñados los que han incrementado los efectos de los procesos de escorrentía superficial en los campos de cultivo estudiados. Se ha constatado in situ que en el momento de las intensas lluvias ninguna de las parcelas estudiadas disponía de estos sistemas tradicionales (zanjas, aliviaderos, etc.) que amortiguan los efectos de las precipitaciones, al mismo tiempo que se ha observado in situ que en los años sucesivos, desde 2010 a 2013, estos elementos se han introducido para mitigar el potencial efecto de los excesos de agua en las parcelas (Fig. 5).
