TESIS DOCTORAL

CONSECUENCIAS GEOMORFOLÓGICAS DEL ABANDONO AGRÍCOLA
EN LA CUENCA DEL GUINIGUADA (GRAN CANARIA, ISLAS CANARIAS):
APLICACIÓN A LA CONSERVACIÓN DEL PATRIMONIO DE BANCALES

Doctorando: Lidia Esther Romero Martín

Las Palmas de Gran Canaria 2014

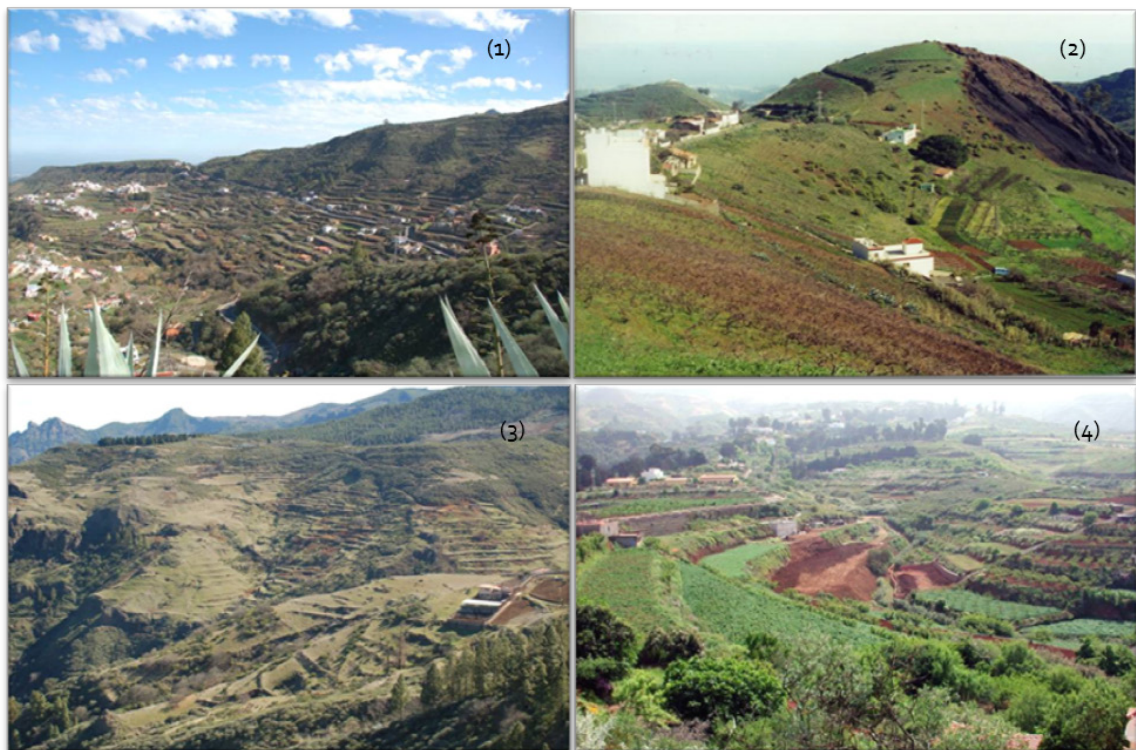
Figura V.8. Modelos de campos de cultivo en vertientes. (1) Bancal de rellano plano con muro (Las Lagunetas), (2) campos en pendiente (Hoya Navarro), (3) bancal con superficie en pendiente y muro (Cabecera del Barranco de La Mina) y (4) bancal de rellano plano sin muro, bulldózer (Barranquilo de La Reyerta).

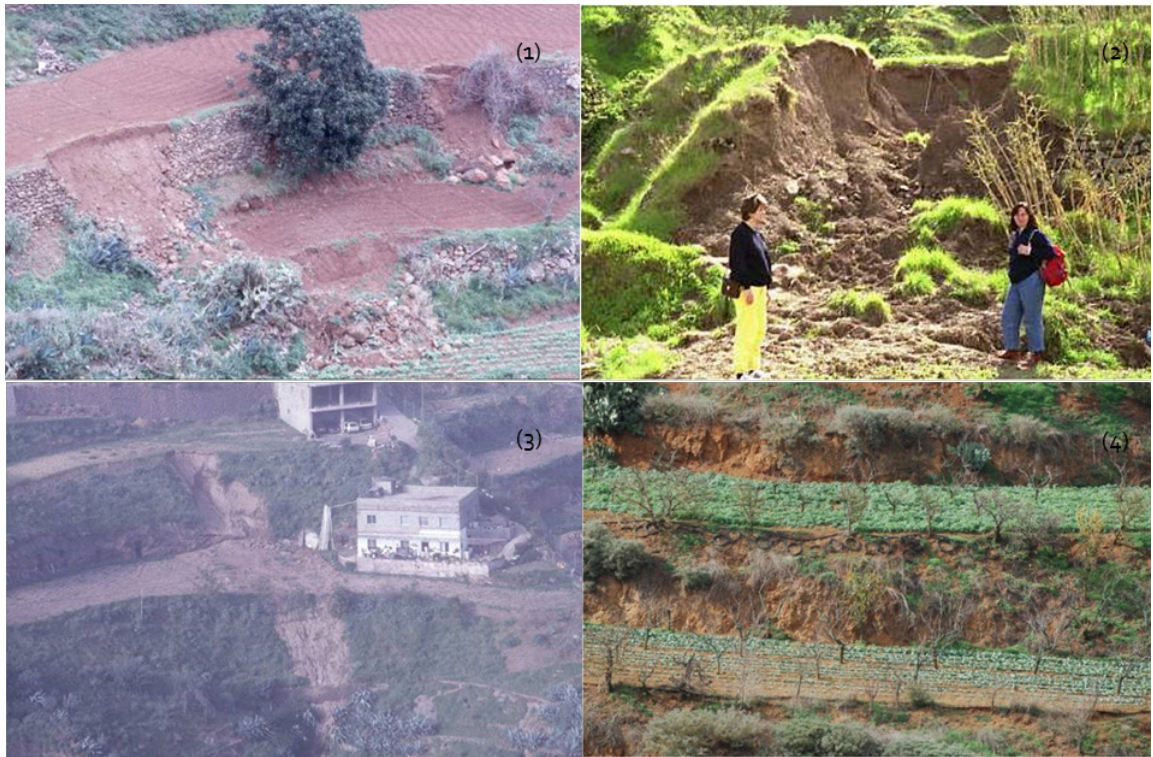
Figura V.10. Movimientos en masa de tamaño significativo. (1) Desprendimientos (Aríñez), (2) deslizamiento rotacional (Las Lagunetas), (3) coladas de barro Montaña La Pita y (4) movimientos en masa en talud (Barraquillo de la Reyerta).

Los procesos de erosión más frecuentes son los que se localizan en los taludes y muros de los bancales. El 58,2% de los campos presentan movimientos en masa de dimensiones considerables, en los que interactúan la lluvia, la gravedad y las escorrentías subsuperficiales, provocando el desplazamiento de paquetes de suelo y de parte del muro, en los casos en que los campos dispongan de ellos. La tipología es diversa: desprendimientos, deslizamientos, movimientos en masa sobre el talud y coladas de barro (figuras V.9 y V.10).

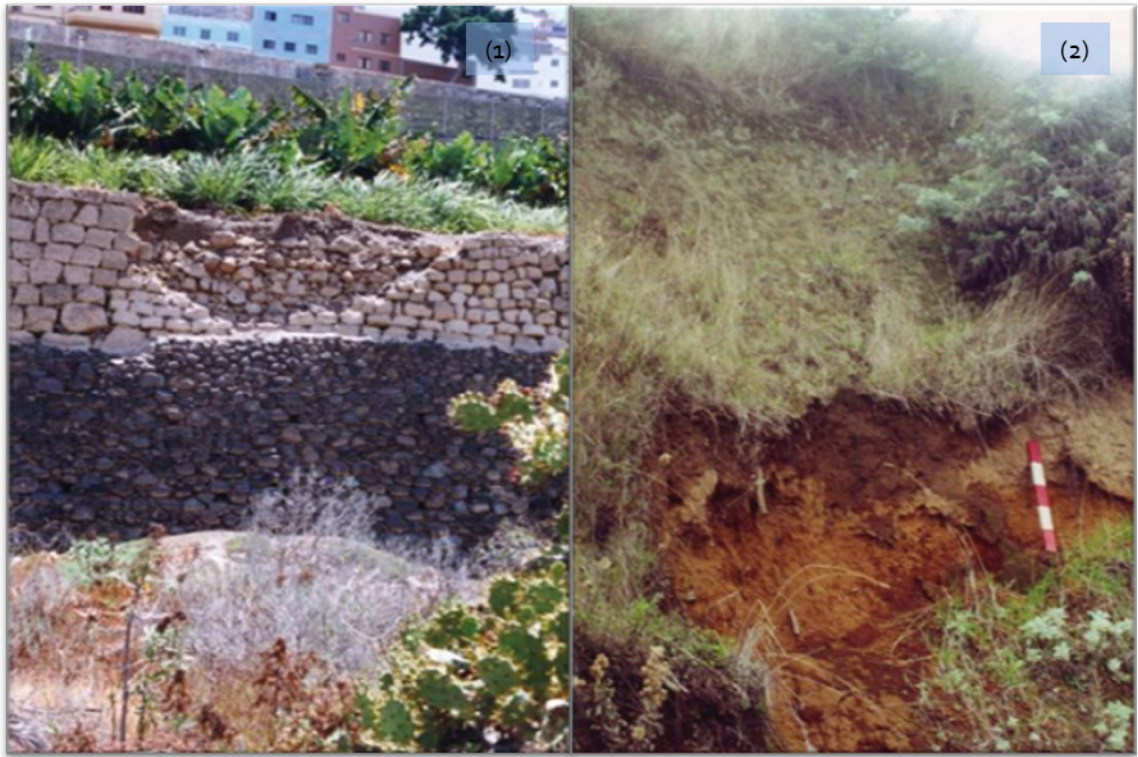
Figura V.11. (1) Caída de piedras en bancal de mampostería compuesta (sillería de ignimbritas y cantos rodados en la base) San Roque, y (2) caída de tepés en Las Lagunetas.

El 21,2% de los campos presenta caída de piedras y caída de tepés (figura V.11) y en el 9,8% existen movimientos en masa superficiales (terracillas, reptación y microdeslizamientos) (figura V.12). Por otro lado, en los bancales con superficies en pendiente se aprecian las huellas de los arroyamientos (concentrados o difusos) cuya acción depende, entre otros factores, de las características del sustrato y de la pendiente de la ladera y del rellano (figura V.13).

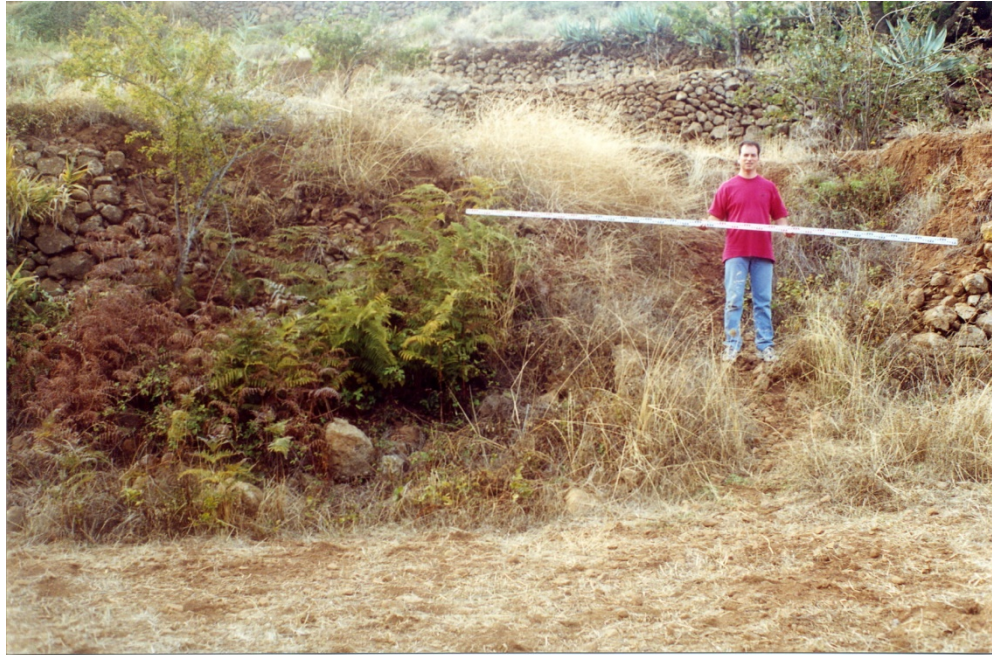
Figura V.15. Bancal con superficie horizontal y desprendimiento activo (derecha) y no funcional (izquierda). Las Lagunetas

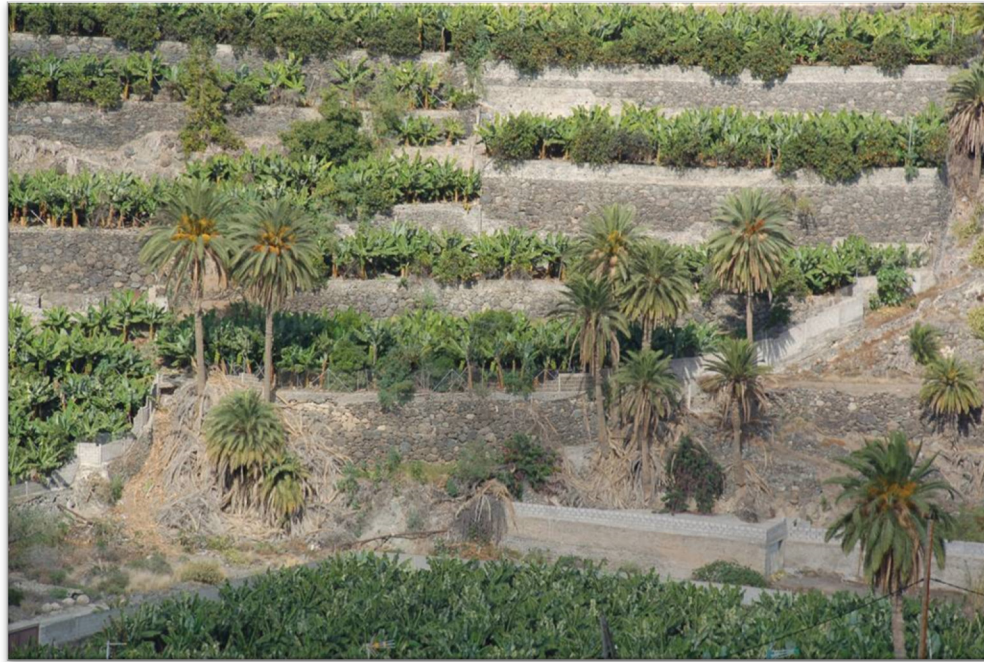
Figura V. 17. Bancales de plataneras en la costa (laderas San Francisco).

terreno en una vertiente, con el fin de obtener un espacio relativamente llano donde cultivar, aunque compartimentado en los escalones de cada bancale. Dentro de este grupo se pueden diferenciar dos subtipos según su morfología y tipo de aprovechamiento: los de costa y los de medianías (figuras V.17 y V.18). Los primeros presentan unas infraestructuras más desarrolladas, tanto de acondicionamiento del terreno como de riego. Se debe al mayor grado de capitalización de las explotaciones, pues en ellos se cultiva plátano de exportación.

En el contexto de la isla y, durante la primera mitad del siglo XX, se destinaron a ese cultivo las áreas más llanas y fértiles del litoral septentrional y oriental, pero también se extendió por las vertientes próximas, donde la pendiente general (entre 21° y 26°) exigía la construcción de bancales. Los muros de estos bancales, también denominados “bancales ingleses”¹, fueron construidos de piedra seca, aunque muchos de ellos están revestidos actualmente de hormigón. En ocasiones alcanzan los 10 metros de altura, constituyendo auténticas obras de ingeniería. Una

peculiaridad es que sus suelos, a diferencia de otros bancales, son alóctonos. Es decir, han sido aportados artificialmente (sorribas) desde las medianías para reemplazar los suelos de la costa, con peores condiciones agrológicas para cultivo de la platanera. Junto a ellos, aparece una variada infraestructura de riego (acequias, cantoneras, estanques-cueva, etc.), que añade mayor valor patrimonial a estos espacios. En esta cuenca constituyen el tipo de cultivo menos abundante.

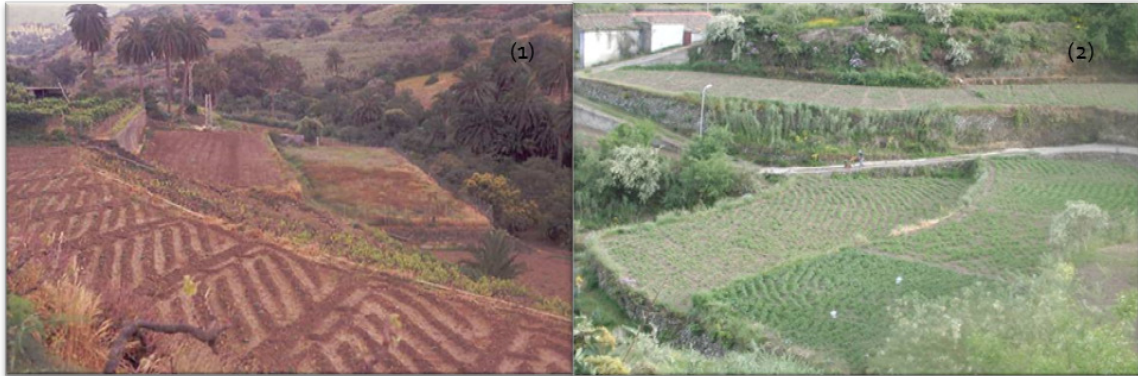
Figura V. 18. (1) Bancales de medianías bajas (Barranco del Colegio. Santa Brígida) y (2) de medianías altas (Ariñez).

Los bancales de medianías (entre los 400 y los 1.500 metros de altitud) presentan un muro de piedra seca entre 1 y 3 metros de altura. Tradicionalmente se destinaron al cultivo de secano (papas, maíz, frutales), orientado al consumo familiar o al abastecimiento de mercados locales.

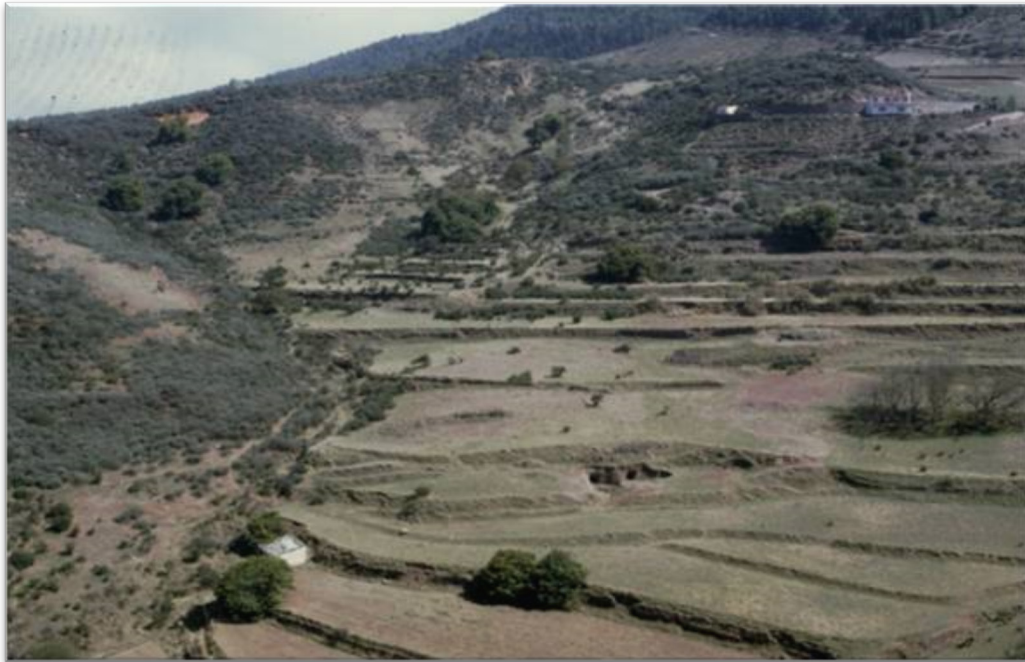
Figura V. 19. Bancales con rellano en pendiente y muro en la cumbre (cabecera del Barranco de La Mina).

Por su parte, los bancales con superficies en pendiente se localizan en los sectores altos de las medianías y en algunas zonas de la cumbre (figura V.19). La existencia de unas pendientes acusadas, con valores comprendidos entre 21° y 39° y suelos de poco espesor, explican que, en este caso, el rellano cultivable presente una pendiente superior a la de los modelos anteriores, entre 8° y 21° . Por el contrario, la altura del bancal es mucho más baja que en los tipos anteriores, pues suelen tener entre 1 y 1,5 metros. En algunos casos, cuando el terreno es muy abrupto, ni siquiera se llega a completar el muro de piedra y éste presenta un carácter discontinuo.

Con frecuencia, se aprovechan los afloramientos rocosos para alinear el muro que resulta, en ocasiones, del propio despedregado de la superficie del bancale. La alineación de piedras se va adaptando a la topografía mediante estrechas barras de piedra seca, que sólo consiguen suavizar ligeramente la pendiente general del terreno, y retener los pequeños enclaves donde pueda acumularse algo de suelo. Estos campos fueron tradicionalmente aprovechados como terrenos de pasto o cultivos de plantas forrajeras combinándose, en las áreas más productivas, con el cultivo de cereales y leguminosas para consumo humano. En muchos de estos bancales se realizan repoblaciones forestales a partir de los años sesenta del pasado siglo.

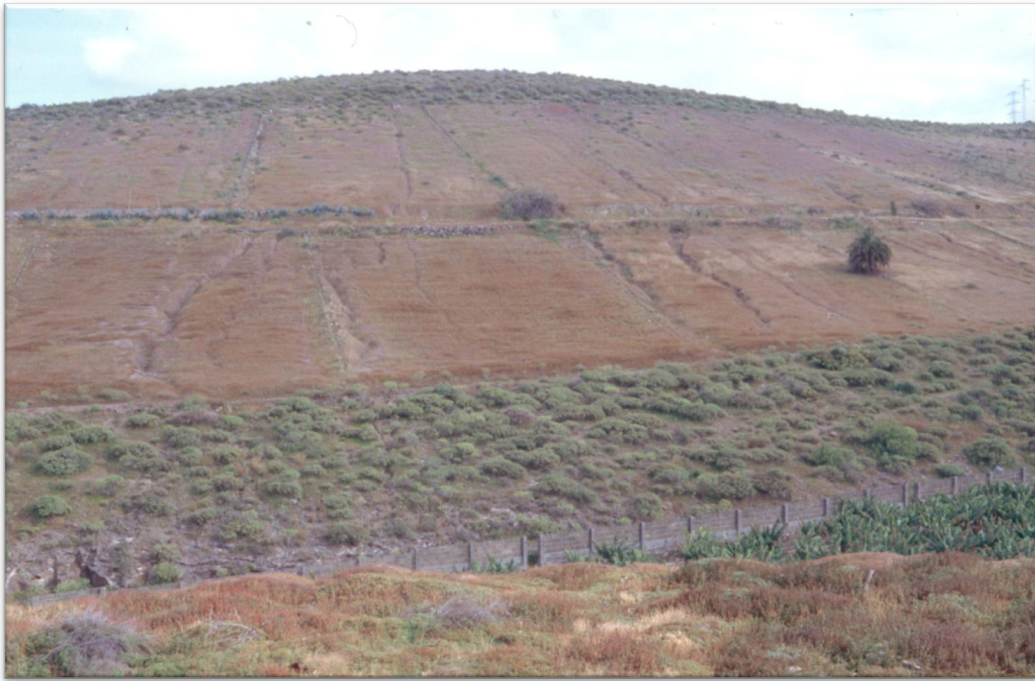
Figura VI.1. Campos en pendiente sobre Formación Detrítica de Las Palmas. Antiguos cultivos de tomates en la costa (Barranco de la Calderina).

Por el contrario, los campos en pendiente son poco frecuentes (21,2% de la superficie de la cuenca y el 29,2% de la superficie con dedicación agrícola). Están asociados a dos tipos de cultivos: los tomates en la costa, y la vid en medianías bajas y altas. Además se localizan sobre sustratos altamente erosionables. Los tomates se cultivaron en vertientes con pendientes acusadas sobre sustrato sedimentario (Miembro Superior de la Formación Detrítica de Las Palmas) (figura VI.1), y la vid en vertientes tapizadas por mantos de piroclastos o sobre conos volcánicos (figura VI.2). Por su parte, los bancales con rellanos en pendiente se dedicaban al cultivo de los cereales en el sector de

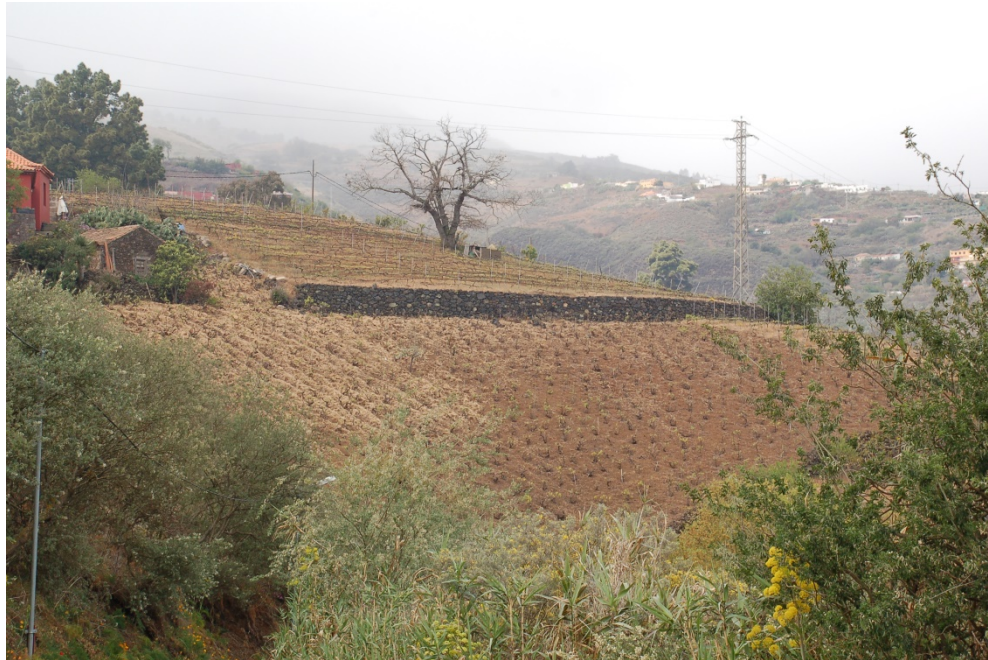
Figura VI.2. Campos en pendiente sobre piroclastos. Cultivo de vid en medianías altas (Hoya Navarro).

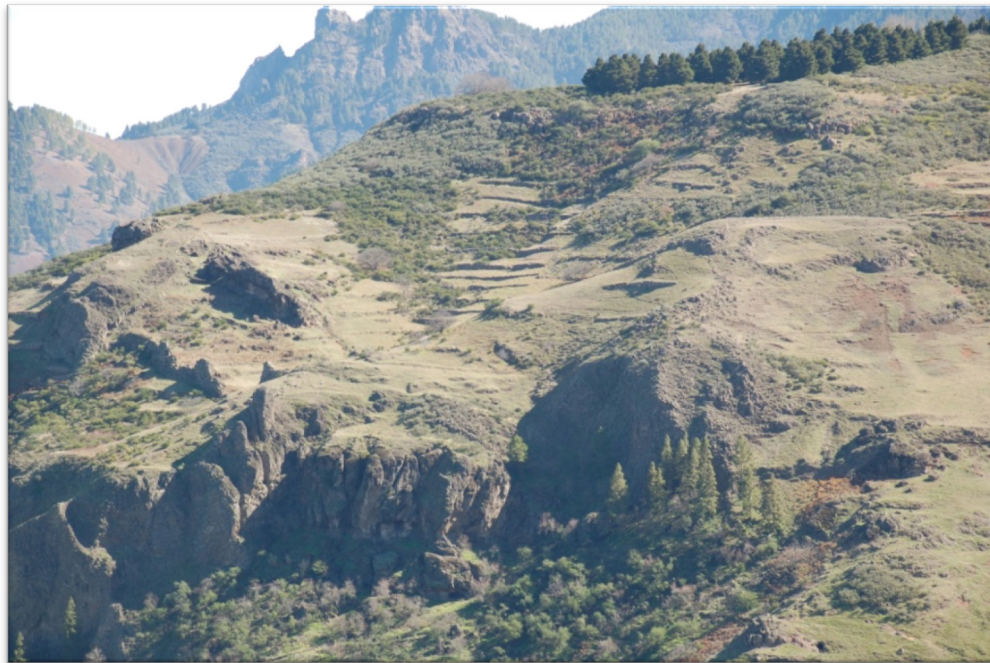
Figura VI.3. Bancales con superficies en pendiente y muro. Cultivos de cereales en cumbre (Cabecera del Barranco de La Mina).

cumbres (figura VI.3). A excepción de la vid, los otros cultivos reseñados han sido abandonados desde muy antiguo (antes de la década de los 60 del siglo XX). Esos dos modelos de campos responden a un proceso de ocupación marginal de las vertientes, sobre las que apenas se adoptan medidas de conservación de suelos. Éste es el caso de los bancales con superficie en pendiente a los que se les adosa una pequeña pared de piedras en su parte inferior. Ésta contribuye a frenar la tendencia natural a la caída del pequeño desmonte practicado en la vertiente.

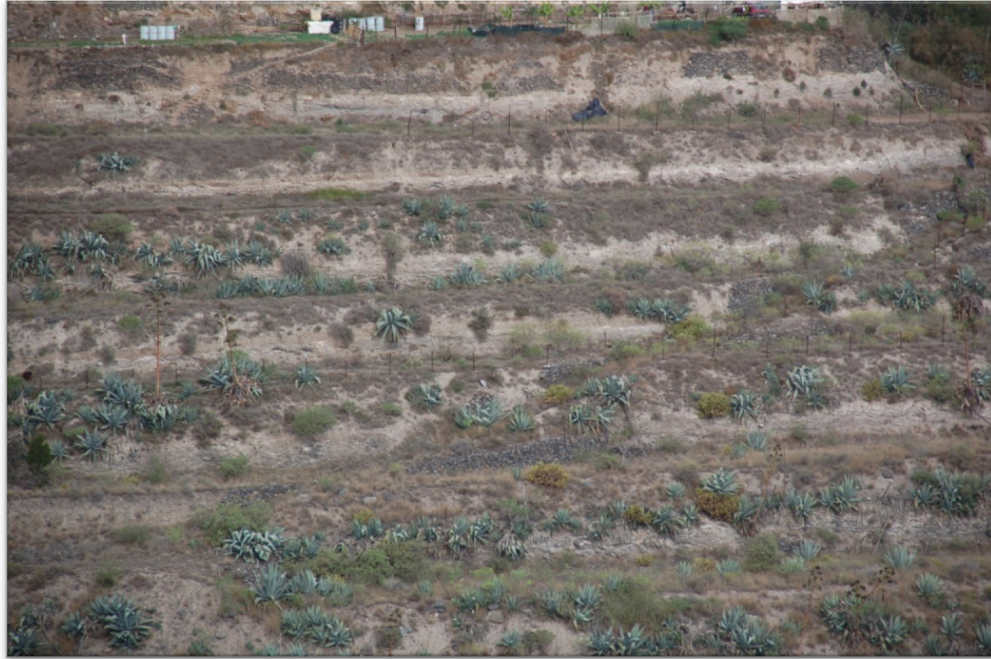
Figura VI.4. Bancales de rellano plano con muros sobre escarpes rocosos (Formación Detrítica de Las Palmas). Barranco Seco.

Por último resulta interesante destacar que, en este último grupo (tipo 4), existen bancales con rellano plano cuyos muros se asientan sobre escarpes rocosos expuestos a los agentes erosivos, cuestión que puede contribuir a la desestabilización de los mismos (figura VI.4).

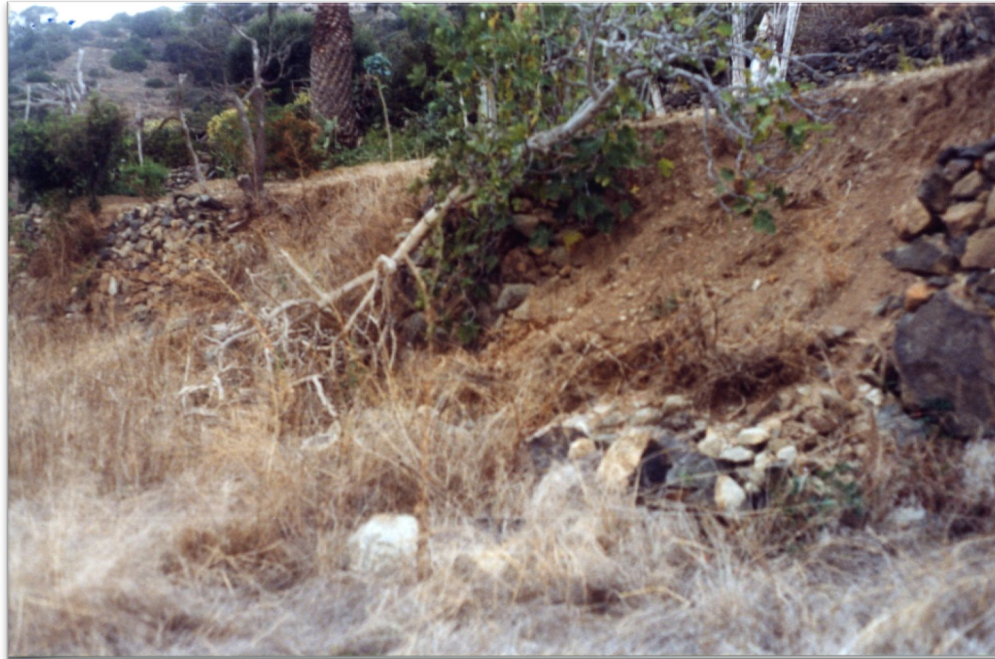
Figura VI.5. Especies arbustivas y arbóreas desestabilizando muros de bancales.

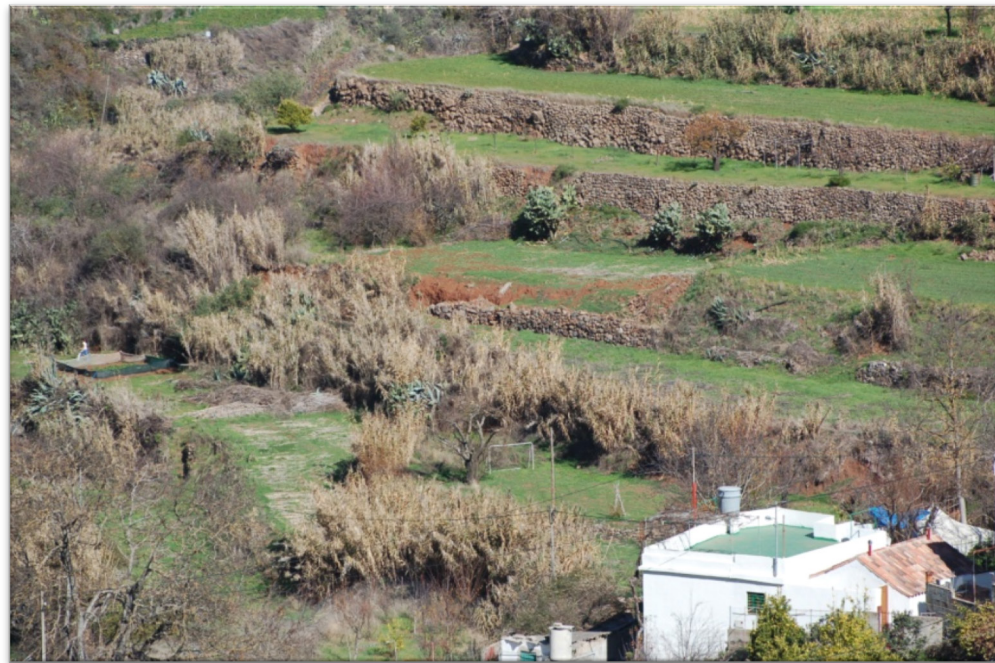
Figura VI.6. Especies indicadoras de humedad edáfica (*Arundo donax* a pie de muro).

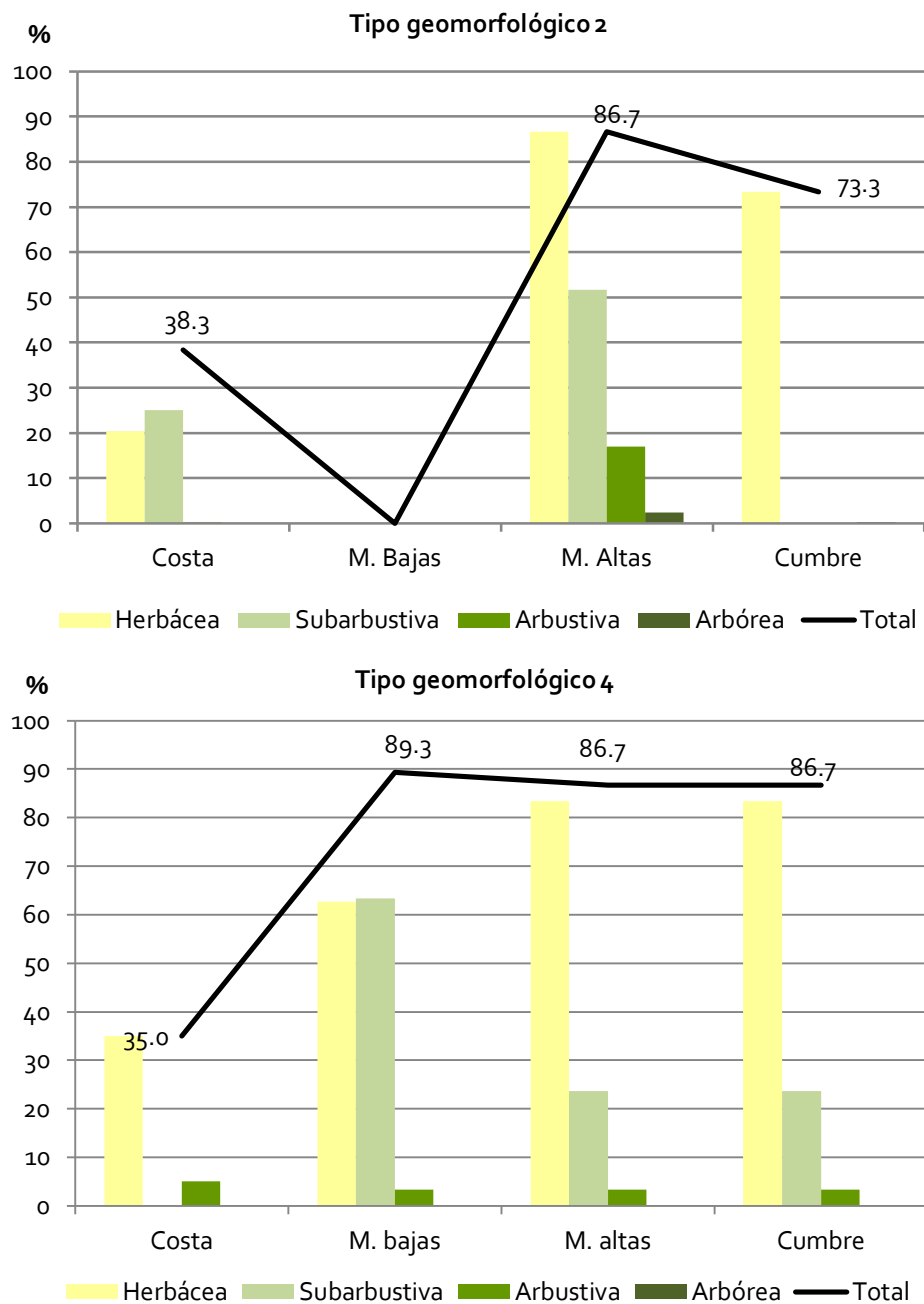
Figura VI.9. Cobertura vegetal de los tipos geomorfológicos 2 y 4 por geoambientes.

En el caso de los campos con rellanos en pendiente, el incremento de la cubierta vegetal con la altitud experimenta una inflexión en el geoambiente de cumbres e incluso, para el caso de los campos que se encuentran en peor estado de conservación (tipo 4), son los campos situados en medianías bajas los que muestran una mayor presencia vegetal, fundamentalmente de los estratos herbáceo y subarbusativo (figura VI.9).

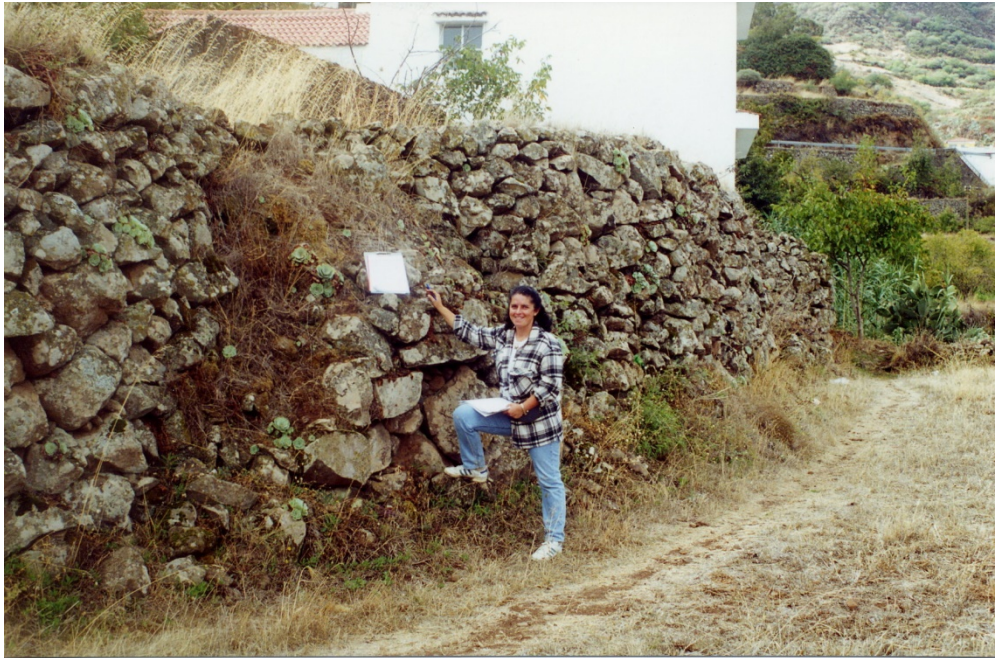
Figura VI.19. Abombamiento de muro de bancal con rellano horizontal. Las Lagunetas.

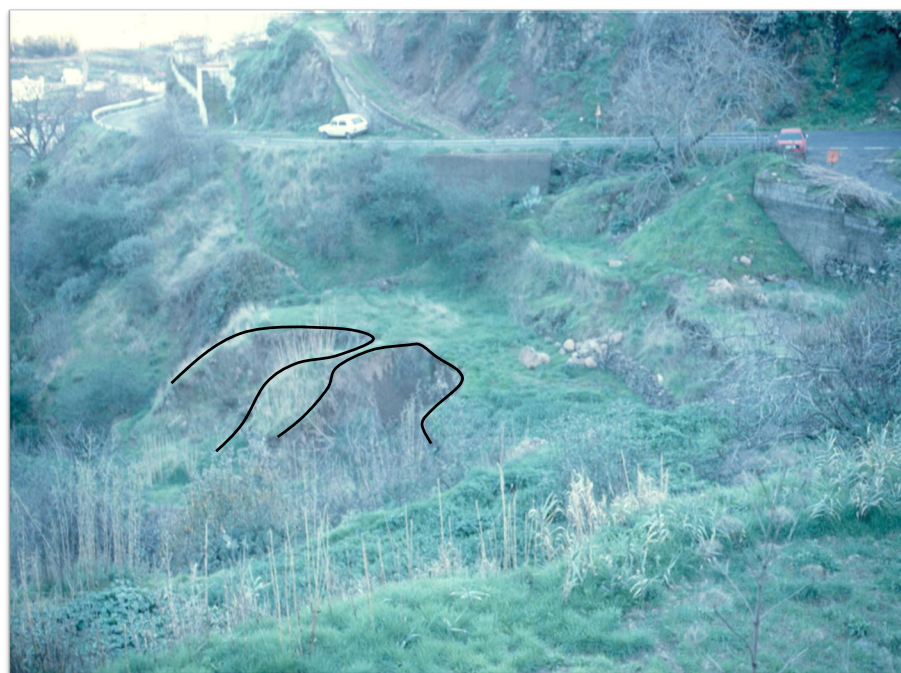
Figura VI.22. Deslizamientos rotacionales (golpes de cuchara) en vertiente cóncava. Las Lagunetas.

Por su parte, se han detectado deslizamientos rotacionales. El más importante, dado el número de “golpes de cuchara” y sus dimensiones (figura VI.22 y VI.23) se produjo en un episodio de lluvia de 1992 en la parte baja de una vertiente cóncava, relacionado con la obstrucción del cauce de una barranquera.

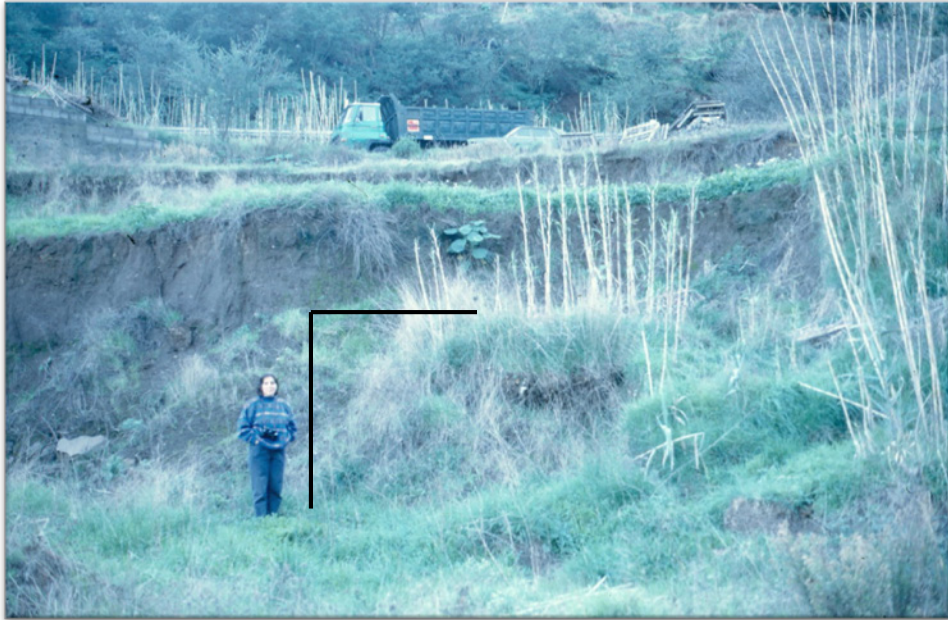
Figura VI.23. Detalle de uno de los "golpes de cuchara" (detalle de las dimensiones de uno de los depósitos deslizados). Las Lagunetas.

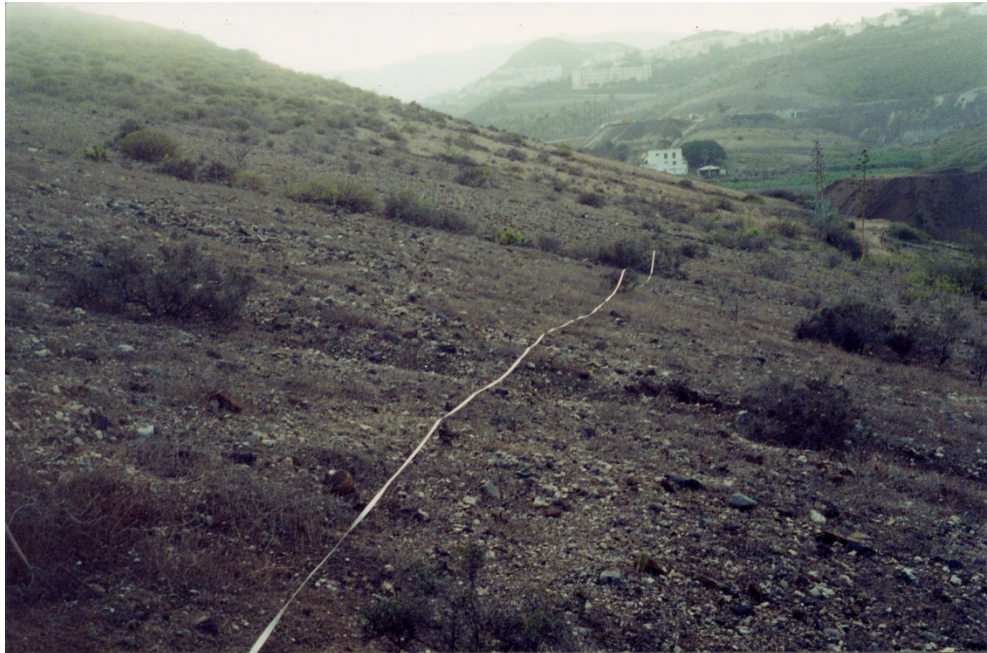
Figura VI.24. Incisiones y arroyamiento difuso fuerte en campos abandonados en pendiente. Laderas del Barranco de La Calderina.

Se aprecia, por lo tanto, una diferencia muy clara, para el mismo modelo de campo y grado de explotación, según las condiciones ambientales. Esas mismas condiciones ambientales son las que determinan que los campos de costa se encuentren sobre sustrato litológico sedimentario (Formación Detrítica de Las Palmas), sobre suelos sódicos (Calisoles pétricos) y extremas condiciones de aridez, lo que dificulta notablemente el desarrollo de una cubierta vegetal protectora contra la erosión, pues apenas cubre el 38,3% de estos campos (figuras VI.24 y VI.25).

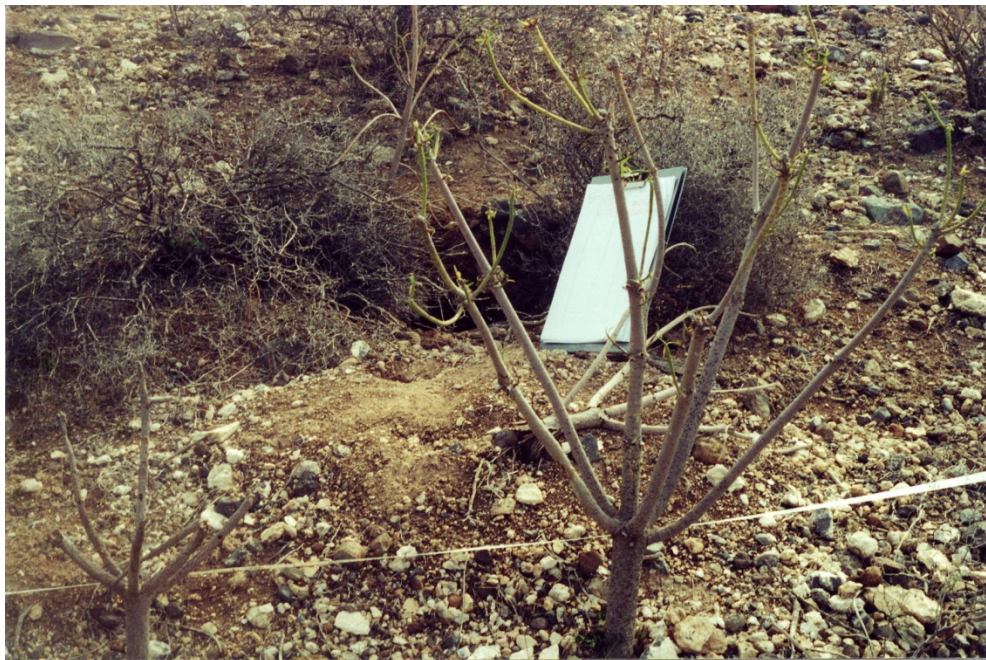
Figura VI.25. Micropipes en campos abandonados en pendiente. Laderas del Barranco de La Calderina.

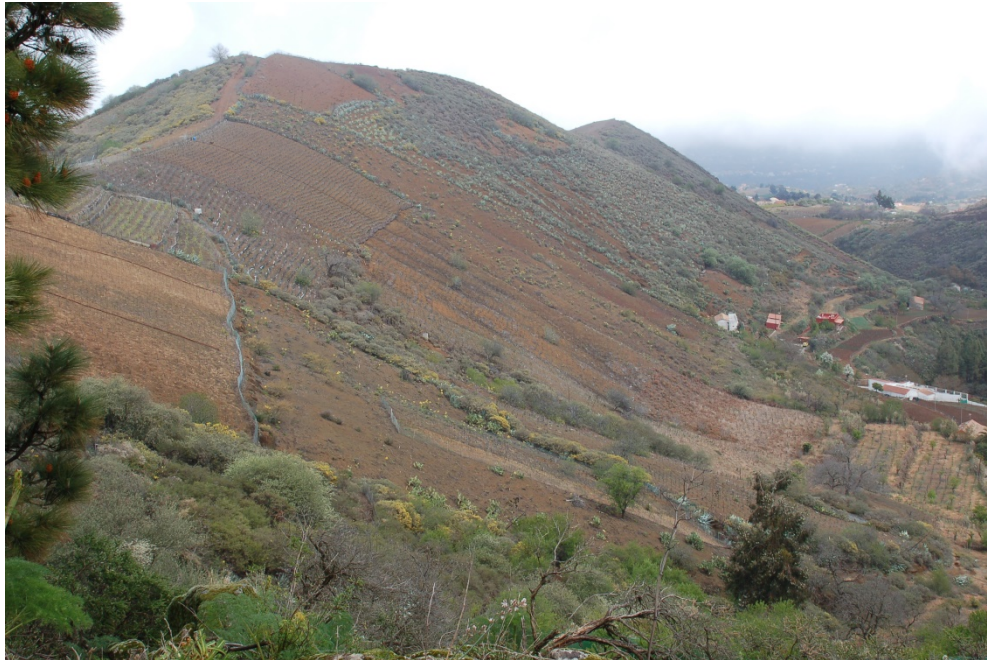
Figura VI.26. Campos en pendiente con cultivo de vid sobre pirocastos. Montaña Vinculación (Camaretas).

Por su parte, en los campos en pendiente que permanecen en explotación, situados en medianías bajas y altas, la escorrentía laminar es el microambiente erosivo dominante. El tipo de cultivo, la vid, como se ha comprobado en otros territorios, aporta poca protección al suelo (Martínez-Casnovas *et al.*, 2003 y Ruiz-Flaño *et al.*, 2008) y, muy especialmente, sobre pendientes tan pronunciadas (22º de media) (figura VI.26).

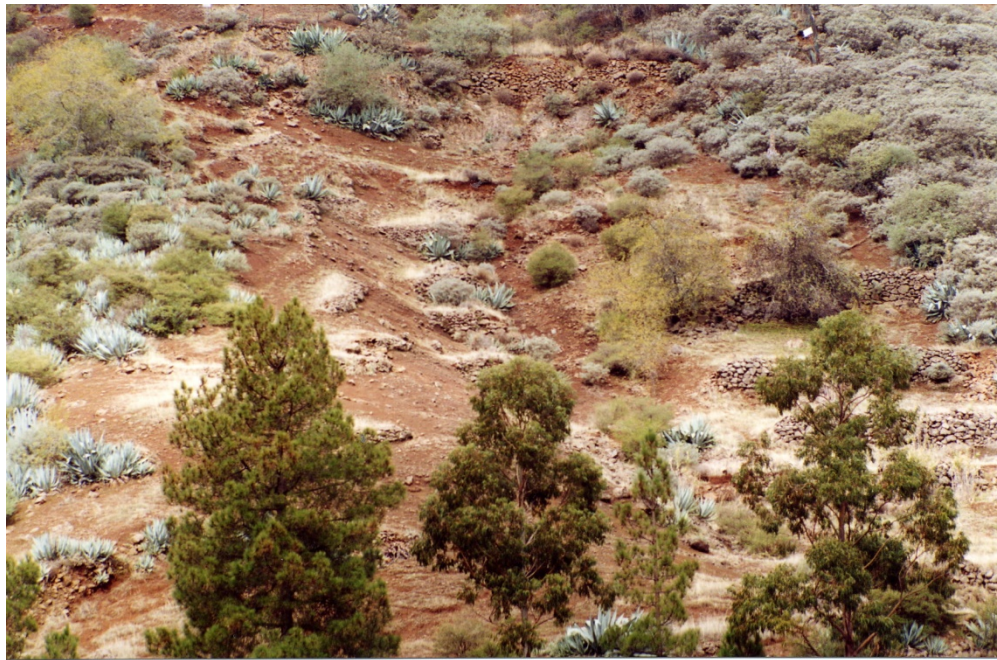
Figura VI.27. Procesos de erosión en bancales con superficies en pendiente (tipo 4). Hoya del Gamonal.

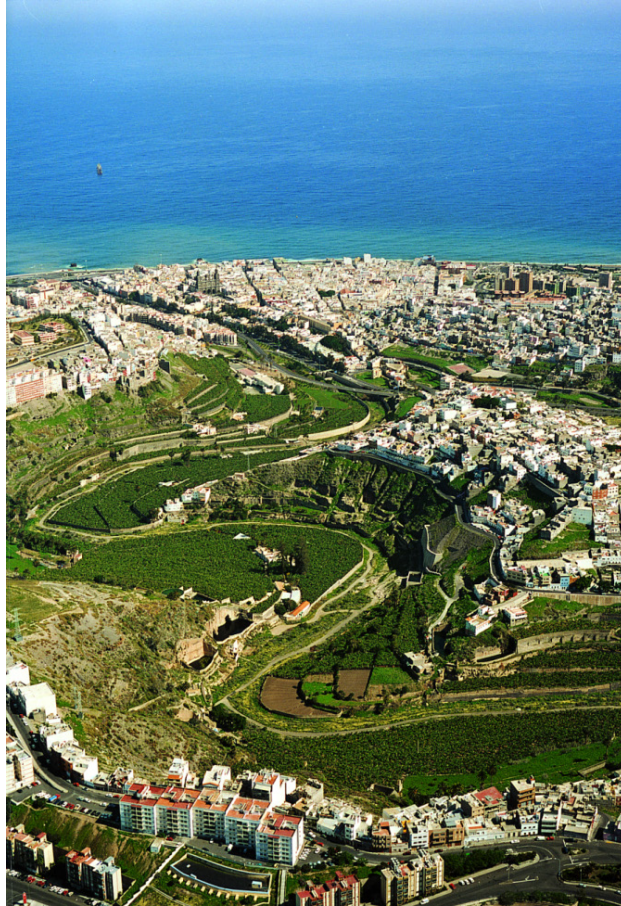
Figura VII.4 Imagen aérea de los bancales de plataneras en el cauce bajo del Guinguada.
Fuente: Cabildo de Gran Canaria.

Sus condiciones ecológicas se corresponden con las del geoambiente de costa y, con parte de las medianías bajas. El paisaje agrícola presenta un marcado contraste entre el sector de costa (desde el Pambaso hasta Fuente Morales, (figura VII.4), en el que predomina el cultivo del plátano, y el de medianías bajas (desde la Fuente Morales hasta el casco urbano de Santa Brígida), en el que lo hacen la papa y otros cultivos hortofrutícolas (figura VII.5).

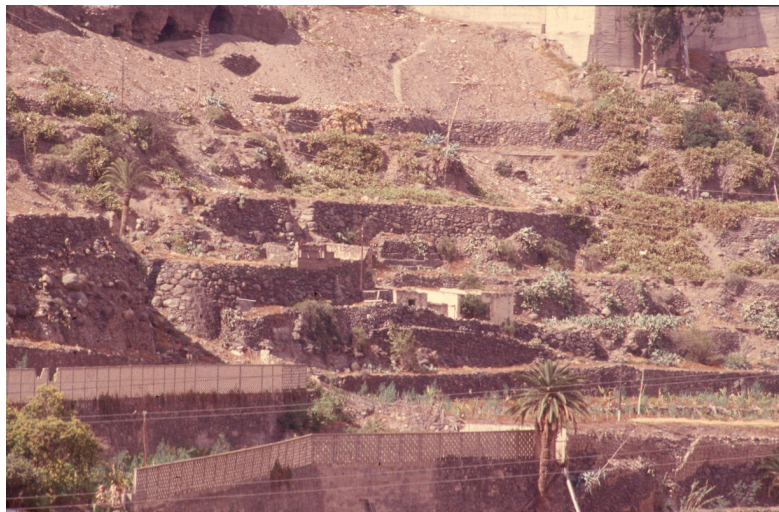
Figura VII.7. Bancales abandonados y deteriorados (unidad nº5, Ladera de San Francisco. Cauce bajo del Guiniguada).

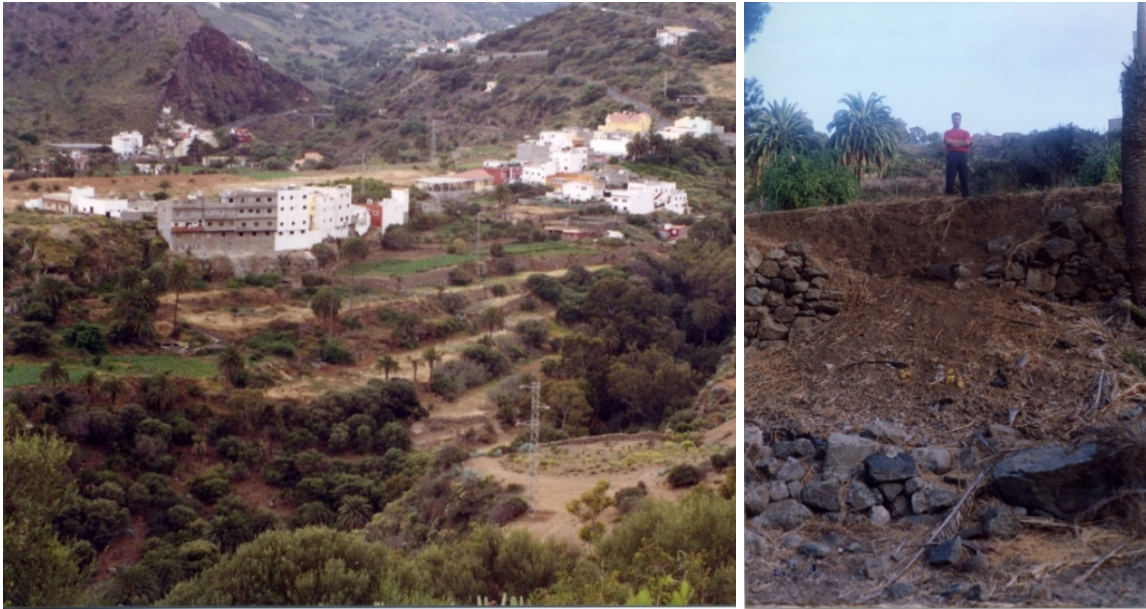
Figura VII.29. Unidad de bancales nº61 (Palma de Siete Puertas) (izquierda) y detalle de desprendimiento en campo nº5 (derecha).

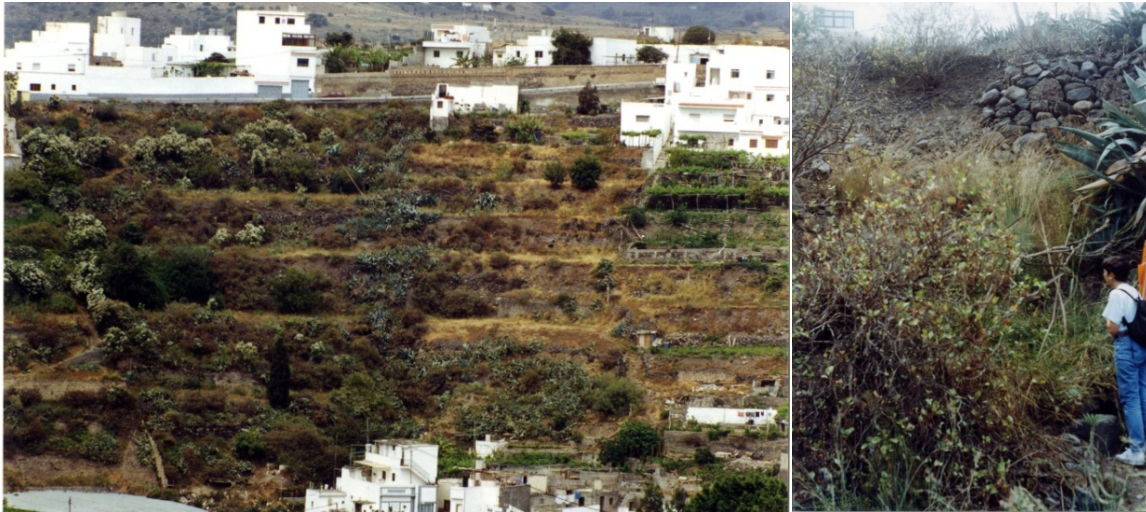
Figura VII. 30. Unidad de bancales nº40 (Dragonal Bajo) (izquierda) y detalles de desprendimiento en campo nº4 (derecha).

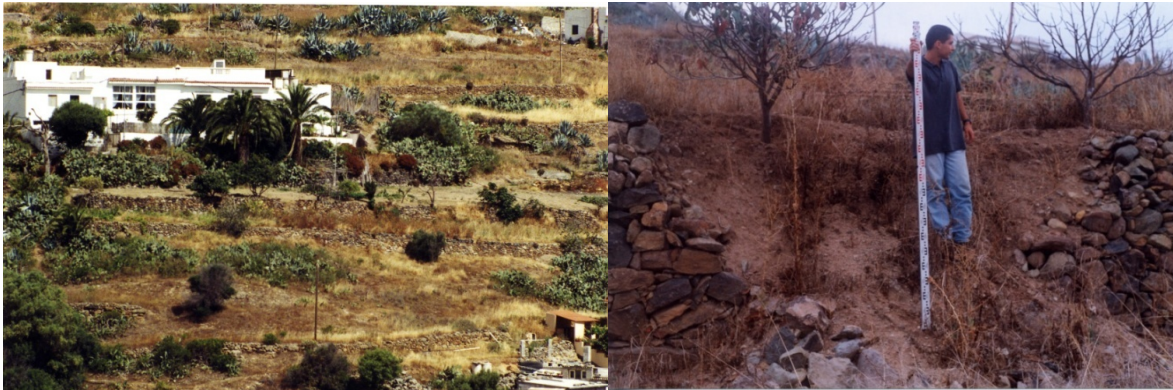
Figura VII.32. Unidad nº71 (Andújar) (izquierda) y desprendimiento en campo nº2 (derecha).

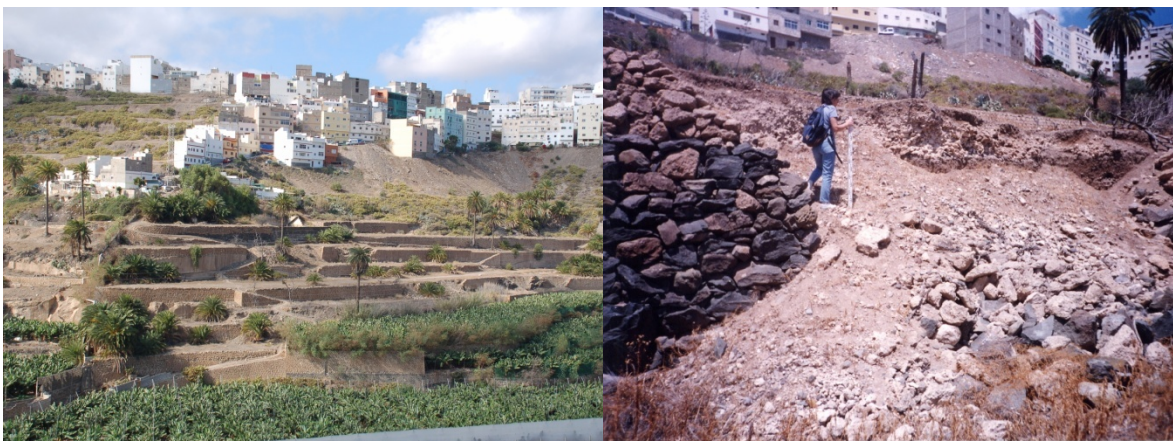
Figura VII.33. Unidad nº10 (Cuevas del Niz Alto) (izquierda) y desprendimiento en campo nº3 (derecha).

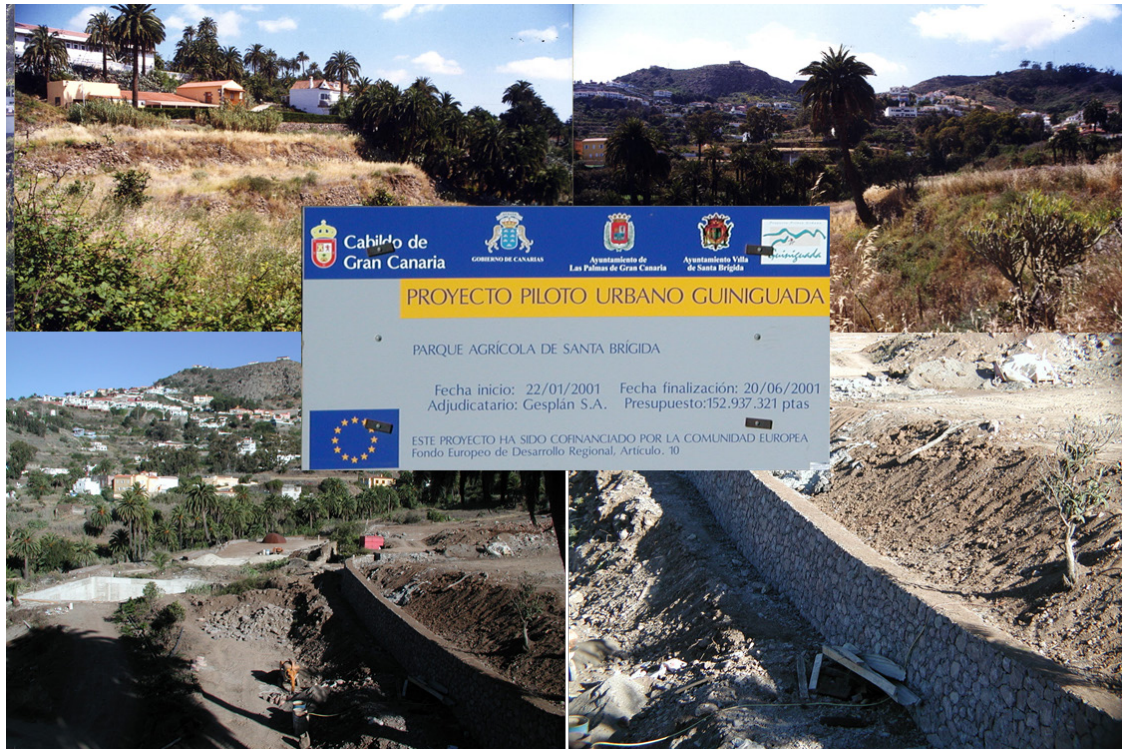
Figura VII.43. Unidad 103 (Finca El Galeón) antes y durante la ejecución de las obras de acondicionamiento del Parque Agrícola de Santa Brígida.

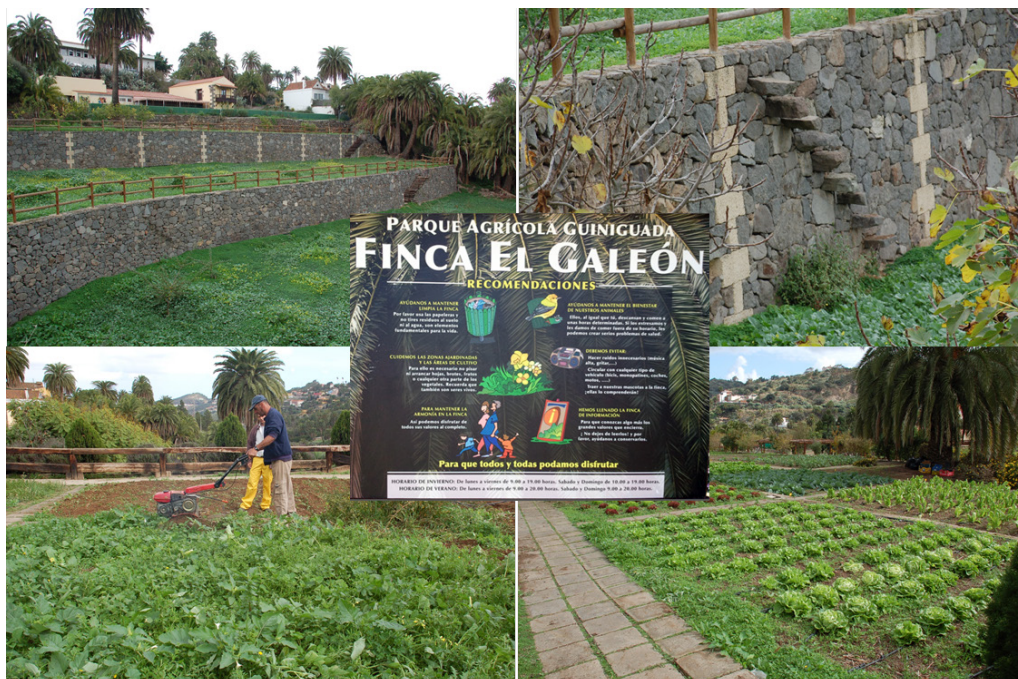
Figura VII.44. Unidad 103 (Finca El Galeón). Bancales restaurados y en explotación con hortalizas en el Parque Agrícola Guinguada en Santa Brígida.

Por lo que respecta a la rehabilitación de algunos bancales, como los situados por debajo de guardería municipal, cabe señalar que la tipología constructiva de los nuevos no responde a la forma tradicional de edificación. Se incorpora un elemento decorativo, a modo de contrafuertes, y se añaden escaleras adosadas con barandillas y voladas, que responden más a un patrón estético, alejado de la forma tradicional de abancalamiento de esta zona del Guinguada (figura VII.44).
