OBJETIVO GENERAL

Así pues, el objetivo general de esta investigación es determinar las causas meteorológicas así como las consecuencias socioeconómicas y ambientales de los episodios de lluvia intensa acaecidos en la isla de Gran Canaria en los últimos 50 años (1951-2000).

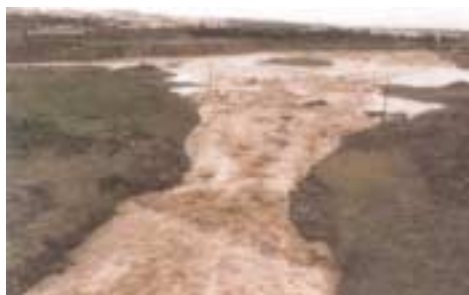
Figura 2: Avenida del barranco de Maspalomas en 1996. (La Provincia/Diario de Las Palmas)

se deben a las grandes avenidas de los cauces de los barrancos (figura 2).

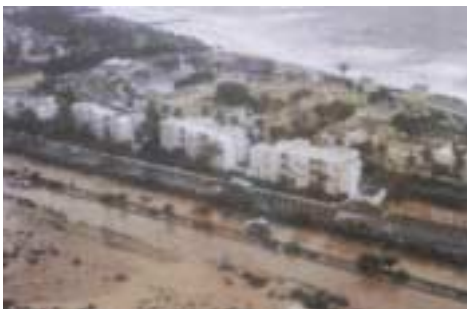
Figura 4. Estado de la carretera comarcal 812 tras las lluvias de noviembre de 2001. (Ayuntamiento de San Bartolomé de Tirajana)

Es éste uno de los municipios más afectados por las lluvias, pues se inundan múltiples edificaciones, principalmente turísticas, aunque también hay que señalar los problemas de algunos núcleos de población como El Tablero o las cuarterías dispersas por el municipio. En lo que concierne a las zonas turísticas, las áreas más afectadas se localizan en Bahía Feliz (figura 4), Las Burras–El Veril, San Agustín y Maspalomas. En el primer sector destacan los problemas ocasionados en la carretera C-812, pues las aguas de escorrentía, junto con diversos materiales erosionados de las vertientes cercanas a la vía, terminan por anegarla, interrumpiéndose con ello el tráfico, e incluso anegando algún

establecimiento turístico próximo a la mencionada vía.

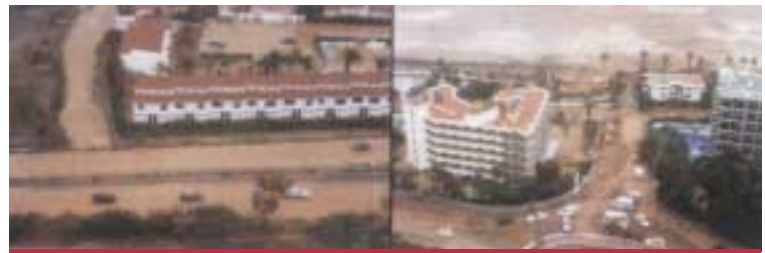
Figura 5. Desbordamiento del barranco del Toro (Las Burras) y del Cañizo (El Veril) durante las lluvias de noviembre de 2001.- (Ayuntamiento de San Bartolomé de Tirajana)

Las inundaciones y los depósitos de fango y otros materiales en los bajos y sótanos de distintas edificaciones situadas en Las Burras y El Veril (principalmente entre el mar y la carretera C-812) obedecen, en gran medida, a la incapacidad de los distintos pontones contruidos sobre los cauces de los barrancos para desaguar las aguas de avenida. A ello se añade la nula conservación de estos elementos y del estado de los cauces públicos, lo que motiva la aparición de diversos materiales sólidos que junto con las aguas de escorrentía impiden aún más el desagüe (figura 5).
